PROJET :
ISOLATION INVERSEE D'UNE TERRASSE AVEC DES PLAQUES EN
POLYSTYRENE EXTRUDE (XPS)

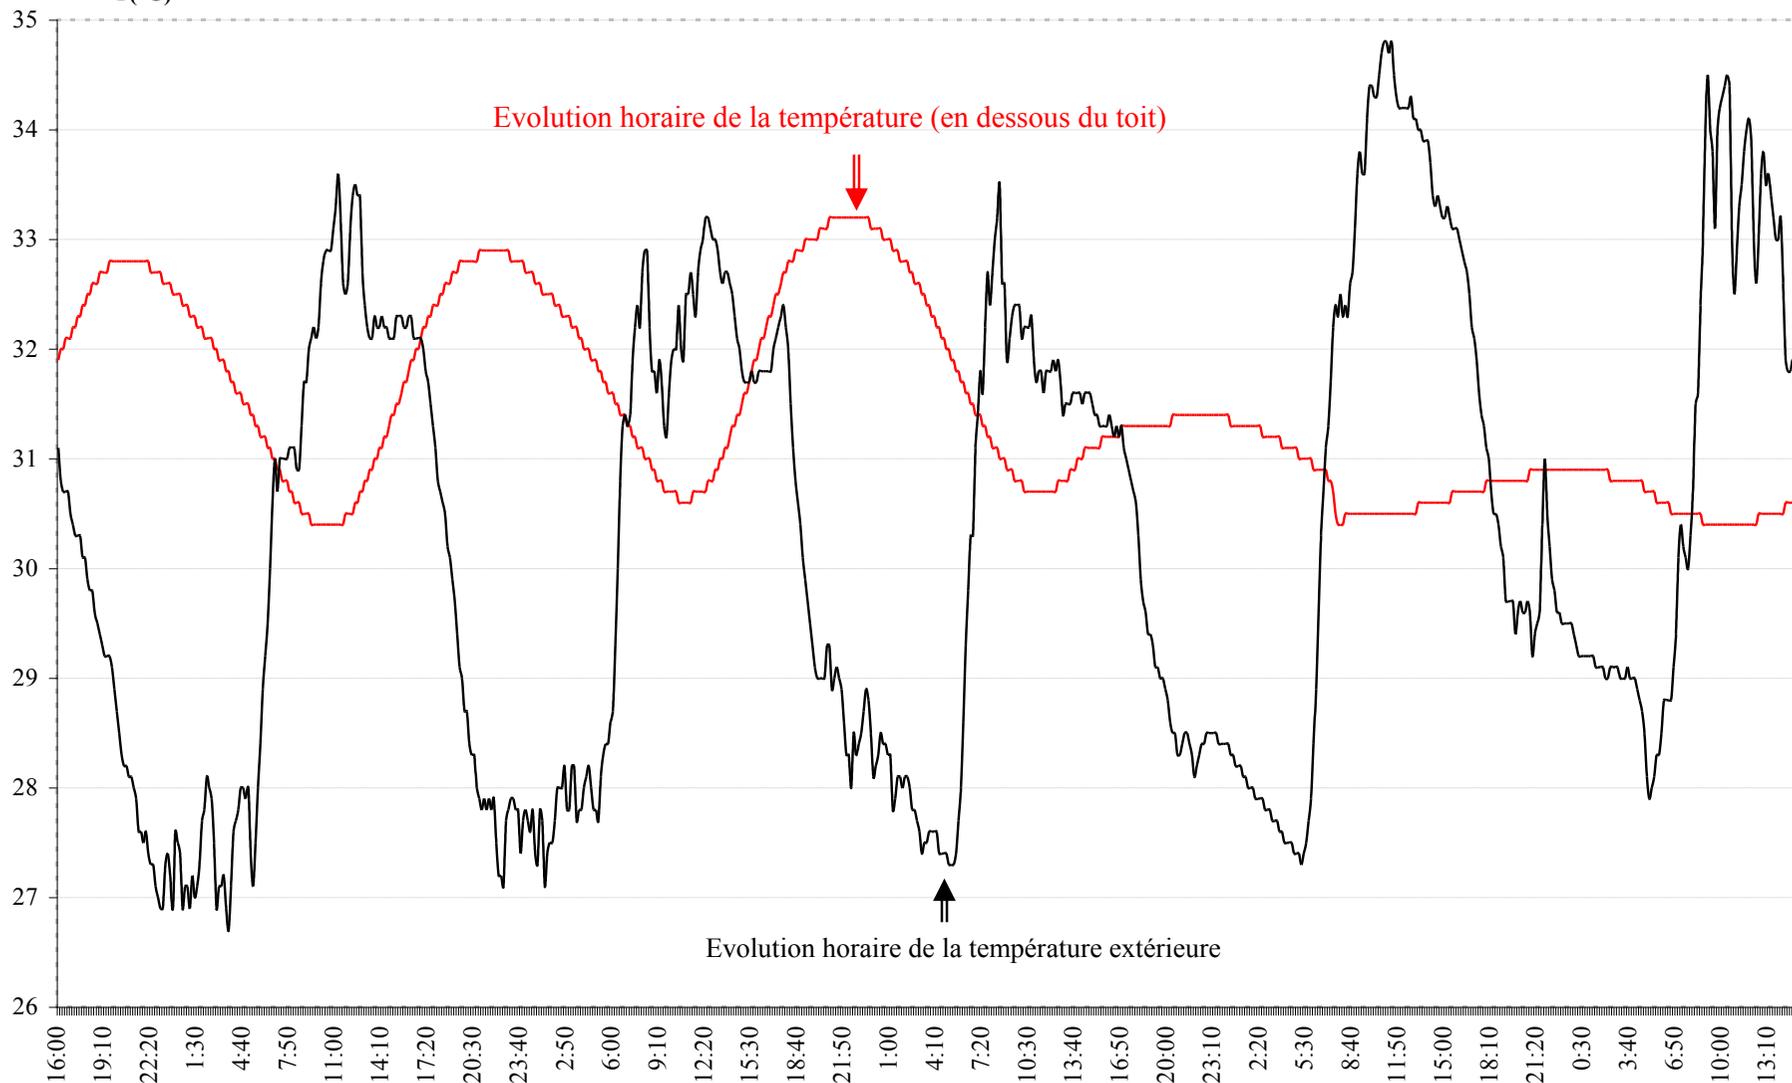
T(°C)

Date de la mesure : le 15/06/2009 à 16h : 00 > 20/06/2009 à 15h : 50

Evolution horaire de la température (en dessous du toit)

Evolution horaire de la température extérieure

D'après l'analyse de la figure, ci-après (annexe), nous pouvons faire les constatations suivantes :

- Toit non isolé (Première partie de la figure ; voir annexe) :

Les enregistrements horaires effectués montrent bien que la température en dessous du toit n'est pas régulière, elle a enregistré plusieurs fluctuations.

- Toit isolé (Deuxième partie de la figure ; voir annexe) :

Après l'achèvement des travaux d'isolation, on observe bien que la température en dessous du toit se stabilise, malgré l'augmentation remarquable de la température extérieure.
